**REGIONE LIGURIA
AZIENDA SANITARIA GENOVESE 3**

**PRESIDIO OSPEDALIERO "CELESIA"
GENOVA - RIVAROLO**

**RELAZIONE GEOLOGICA – GEOTECNICA
ED
IDROGEOLOGICA**

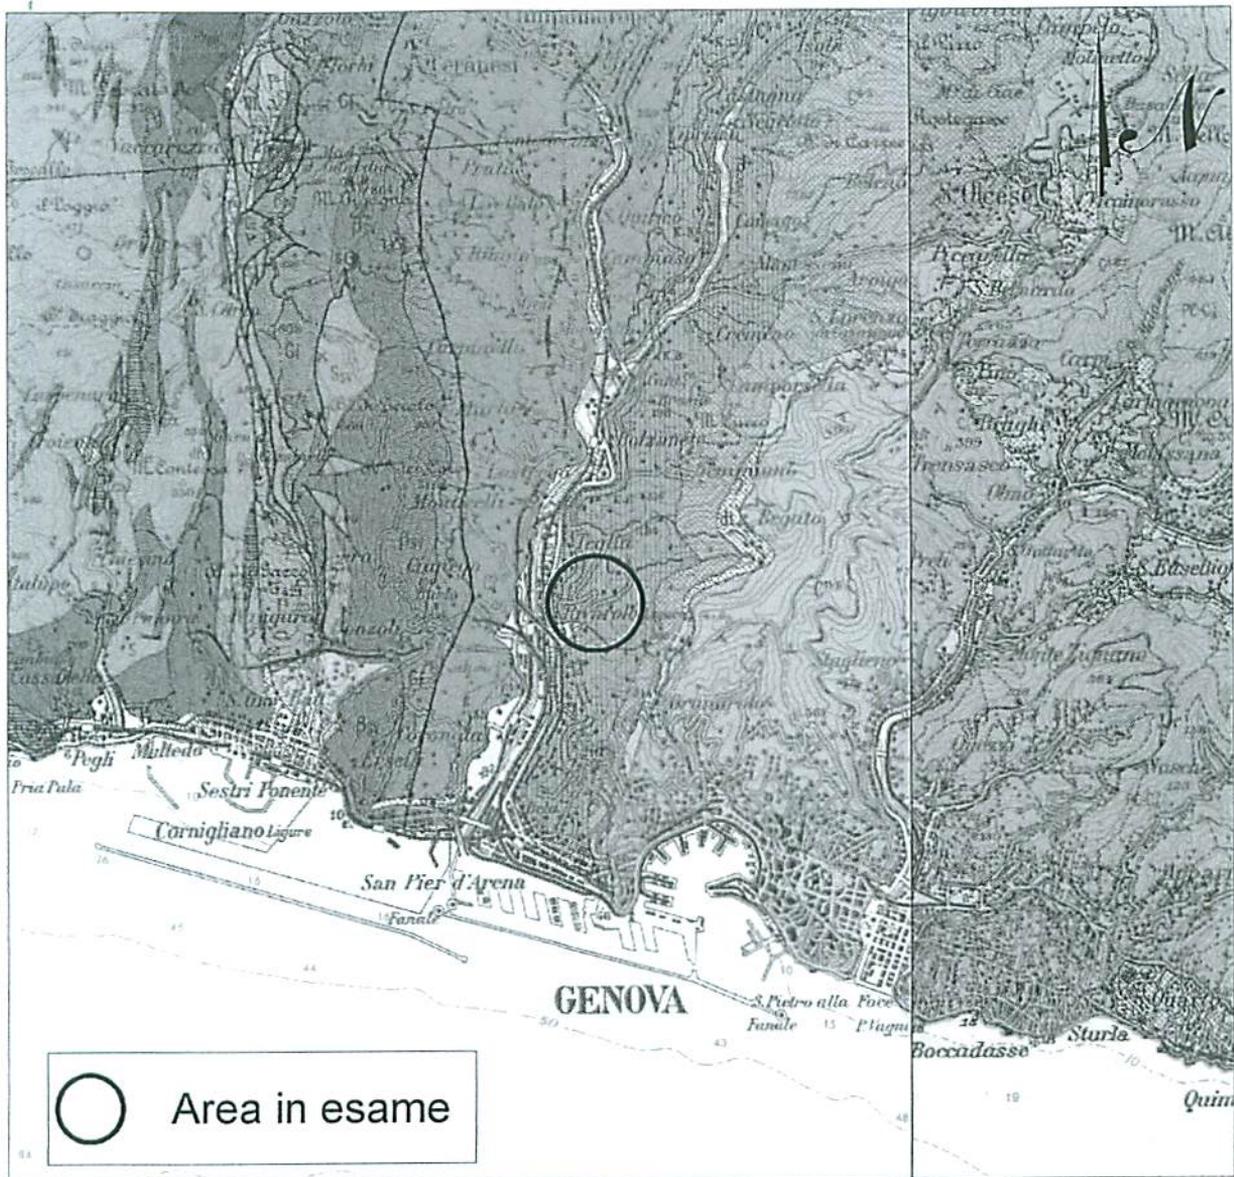
Allegato A

(stralcio della carta geologica scala 1:100.000)

Dal punto di vista geologico, l'area in cui sorge il complesso ospedaliero è formata da litotipi appartenenti alla formazione delle Argilliti di Montanesi. Trattasi di argillocisti grigi, nerastri, plumbei, sovente calcitizzati e albinizzati, più o meno magnesiferi come tra l'altro riscontrato dallo scrivente in seguito a sondaggi geognostici effettuati. Sono presenti, in misura minore, le intercalazioni di straterelli calcareo marnoso assai compatti. L'età di appartenenza è il Cretacico medio; Aptiano - Albiano.

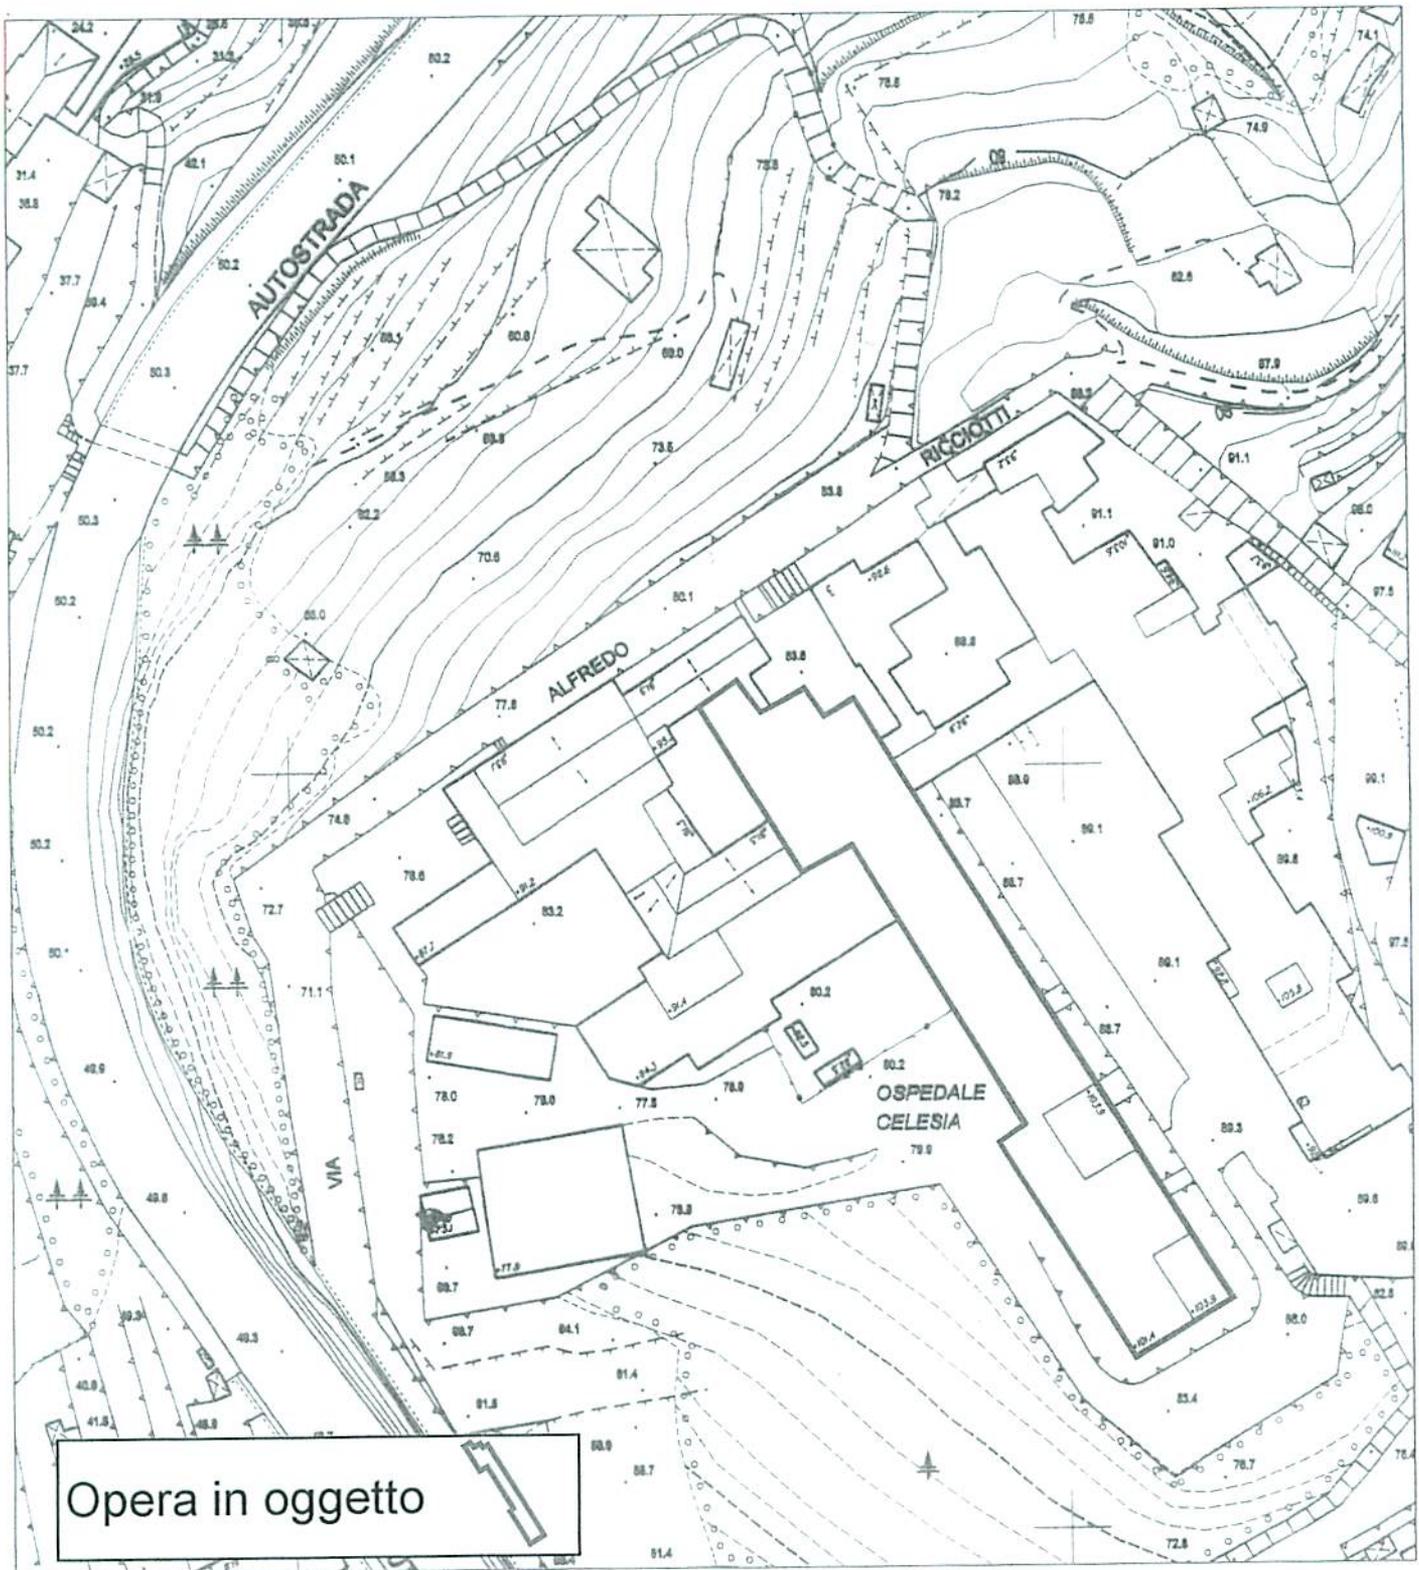
Allegato C

(stralcio della carta tecnica regionale, scala 1:1.000)

Le strutture interessate dai lavori di adeguamento sono due padiglioni dello stesso complesso ospedaliero e sono evidenziati nell'allegato C.

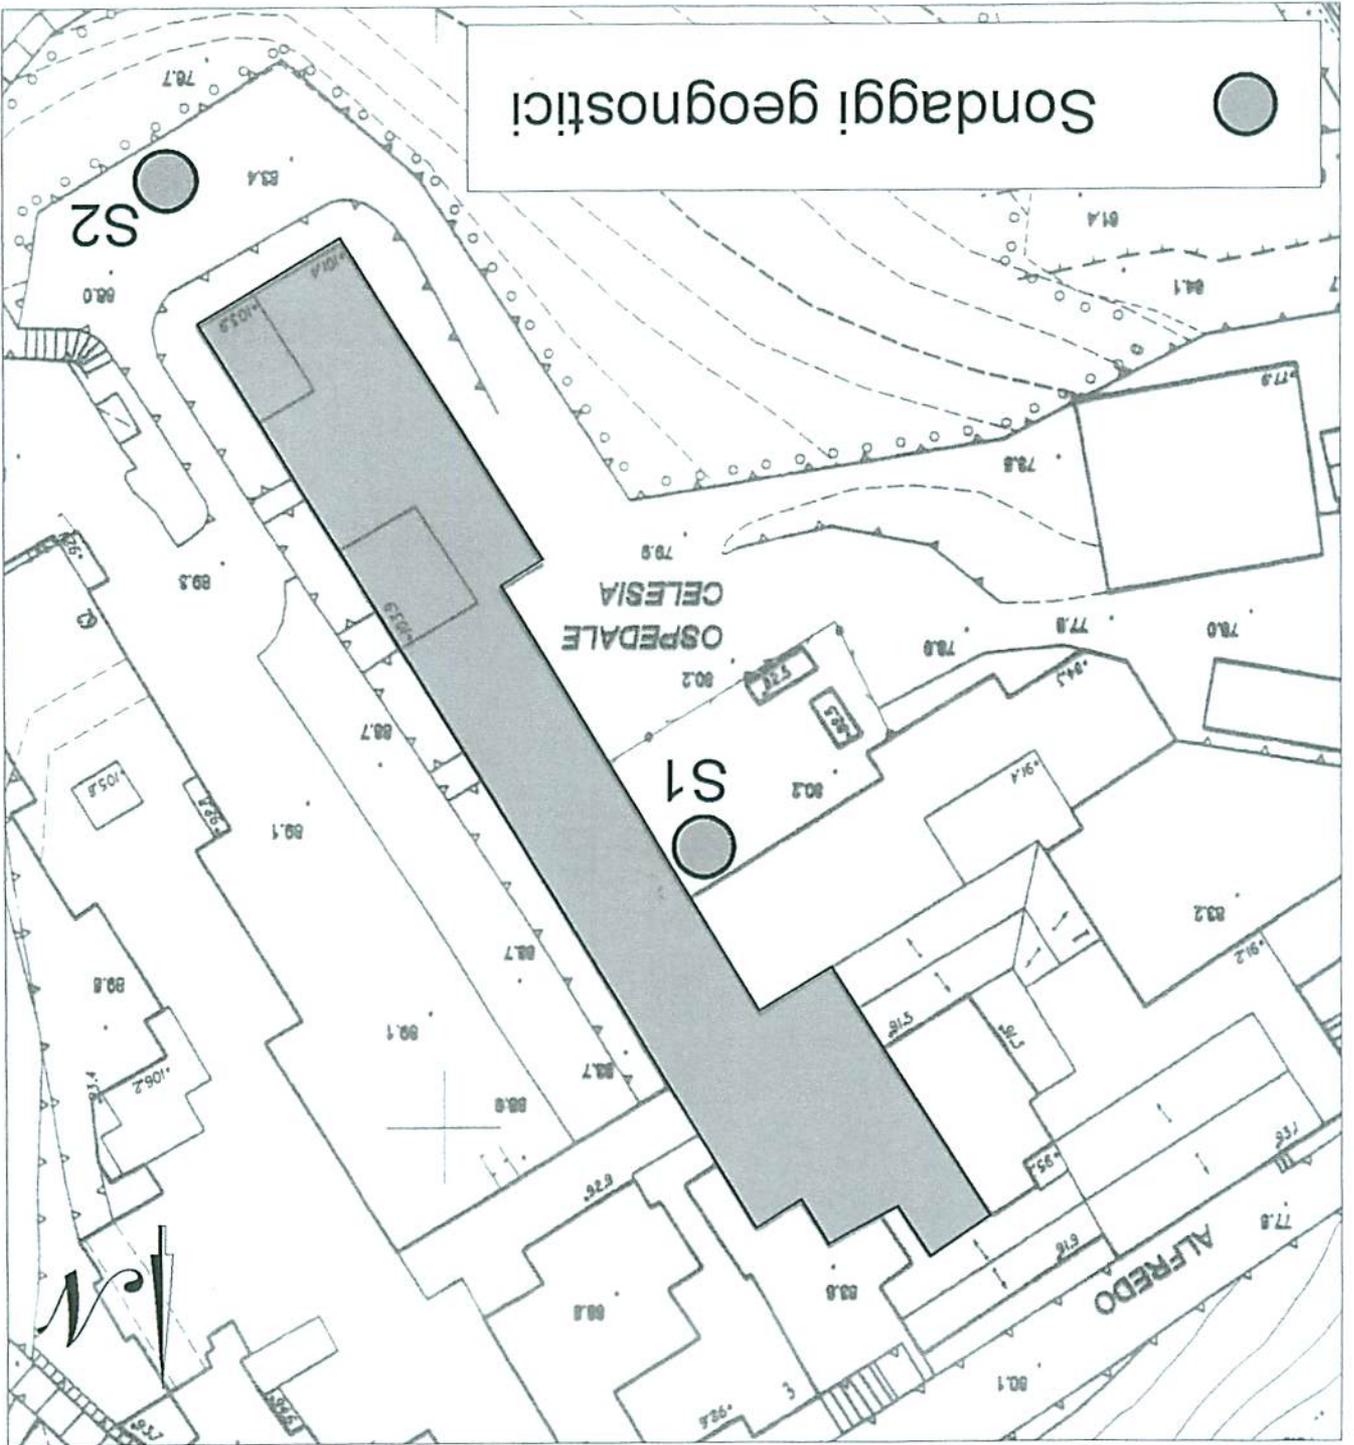
Allegato D

(Pianta con ubicazione dei sondaggi geognostici; scala a vista)

E' stato eseguito un rilevamento geologico di campagna speditivo e due sondaggi geognostici, l'ubicazione dei quali sono in evidenza nell'allegato D della presente relazione. A seguito dei risultati ottenuti verrà fornito un modello geotecnico dei terreni fondali.

Sono stati effettuati due sondaggi a perforazione con la tecnica del carotaggio continuo mediante carotiere semplice di diametro $\varnothing = 101$ mm spinti entrambi alla profondità di 10 metri circa la cui ubicazione è messa in evidenza nell'allegato D della presente relazione.

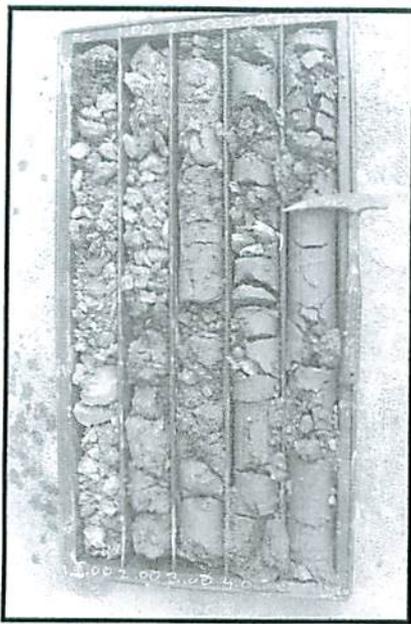
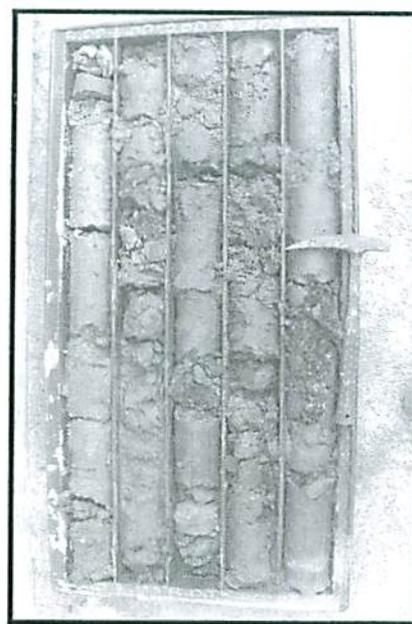
Sondaggio S1

Documentazione fotografica

Non è stato possibile effettuare prelievi di campioni indisturbati, in quanto la fustella di tipo "Shelby" a disposizione, non sarebbe stata in grado di penetrare il materiale data la sua compattezza e resistenza del materiale stesso, come messo in evidenza anche dai valori delle prove penetrometriche effettuate in foro di sondaggio. Nell'allegato E è prospettata la restituzione grafica di tali sondaggi con una documentazione fotografica – allegato F- relativa alle carote estruse di materiale prelevato.

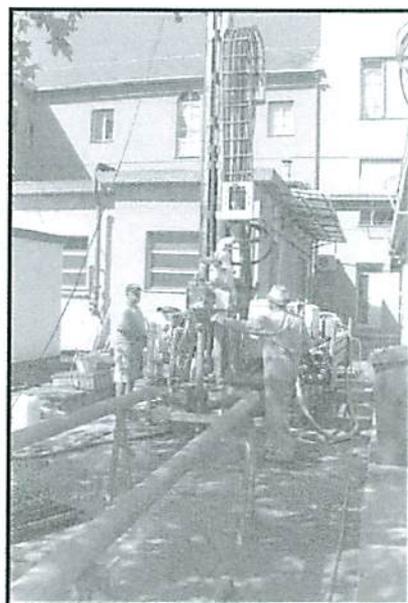
Fase di sondaggio

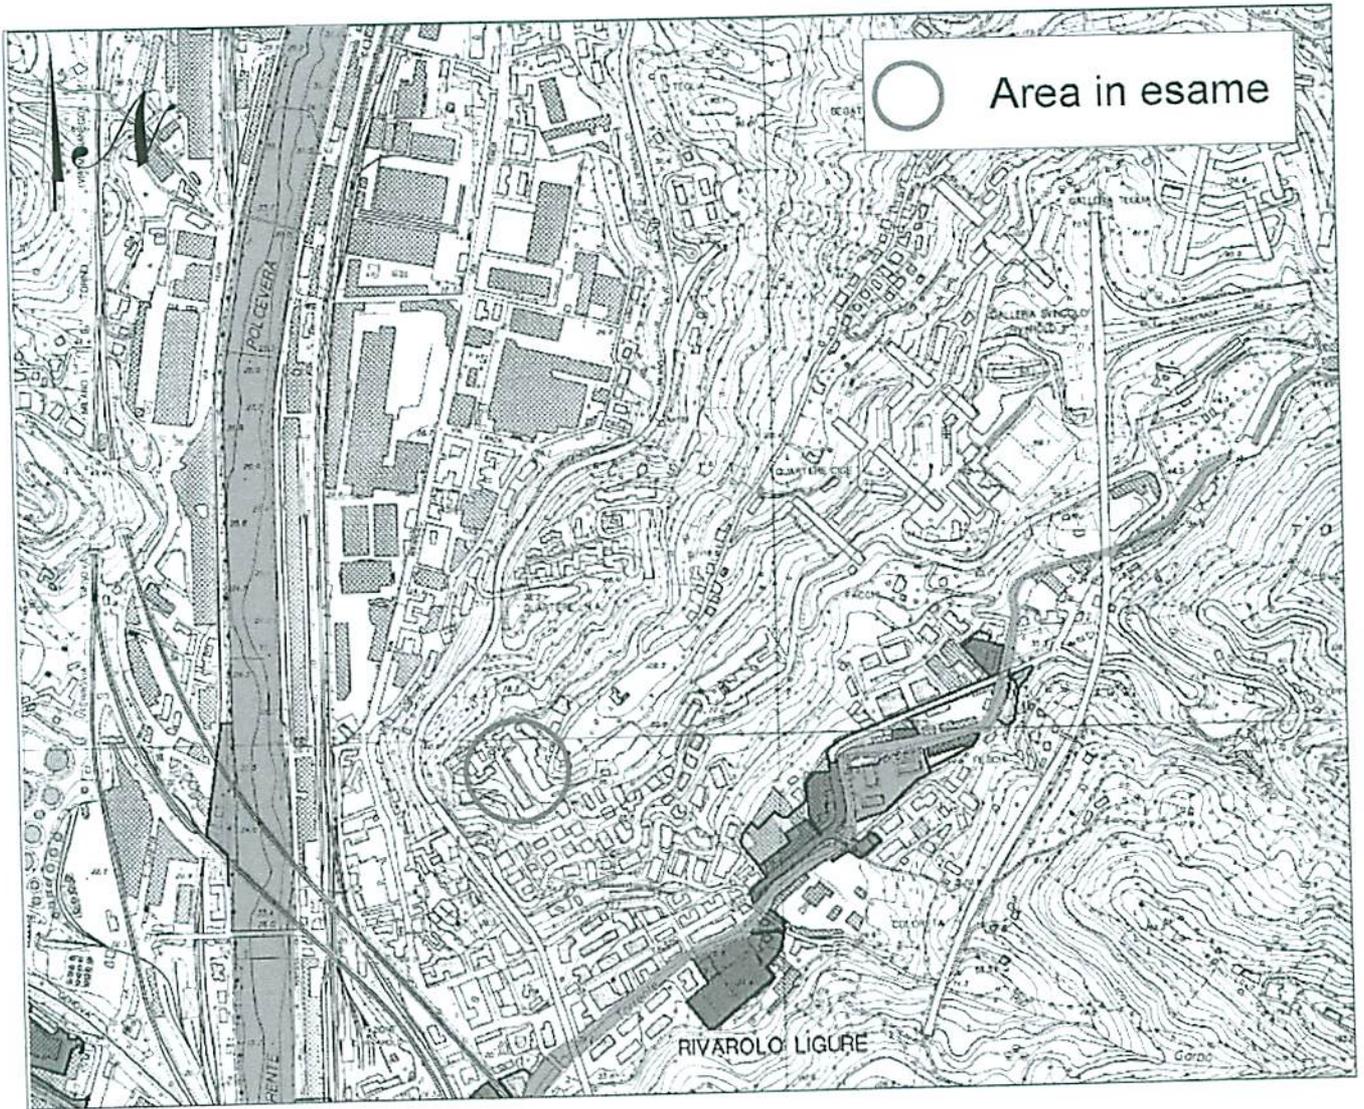
Allegato G

(carta delle aree inondabili. Piano di bacino del torrente Polcevera; senza scala)

Per quanto riguarda il rischio idraulico, il sito in oggetto dell'indagine si localizza all'interno del Piano di Bacino del Torrente Polcevera (Allegato G) in un'area classificata come FVU-MA (fondo valle urbanizzato) e non interessata da rischio idraulico.

Valutati infatti i dislivelli tra i suddetti corsi d'acqua e le particelle in oggetto e le distanze che tali particelle hanno con i sopraccitati fiumi, si escludono problemi legati ad alluvionamento per esondazione dei corsi d'acqua.
