RELAZIONE DEL RUP

Oggetto: Lavori di rifunzionalizzazione dell'ex PO Pastorino di Genova Bolzaneto - Indagini di dettaglio sulle strutture costituenti gli orizzontamenti del piano 4° (soffitti piano 3°)

LAVORI DI RIFUNZIONALIZZAZIONE DELL'EX P.O. PASTORINO GENOVA BOLZANETO

Capitolato atto allo svolgimento di indagini di dettaglio sulle strutture
costituenti gli orizzontamenti del piano 4° (soffitti piano 3°)

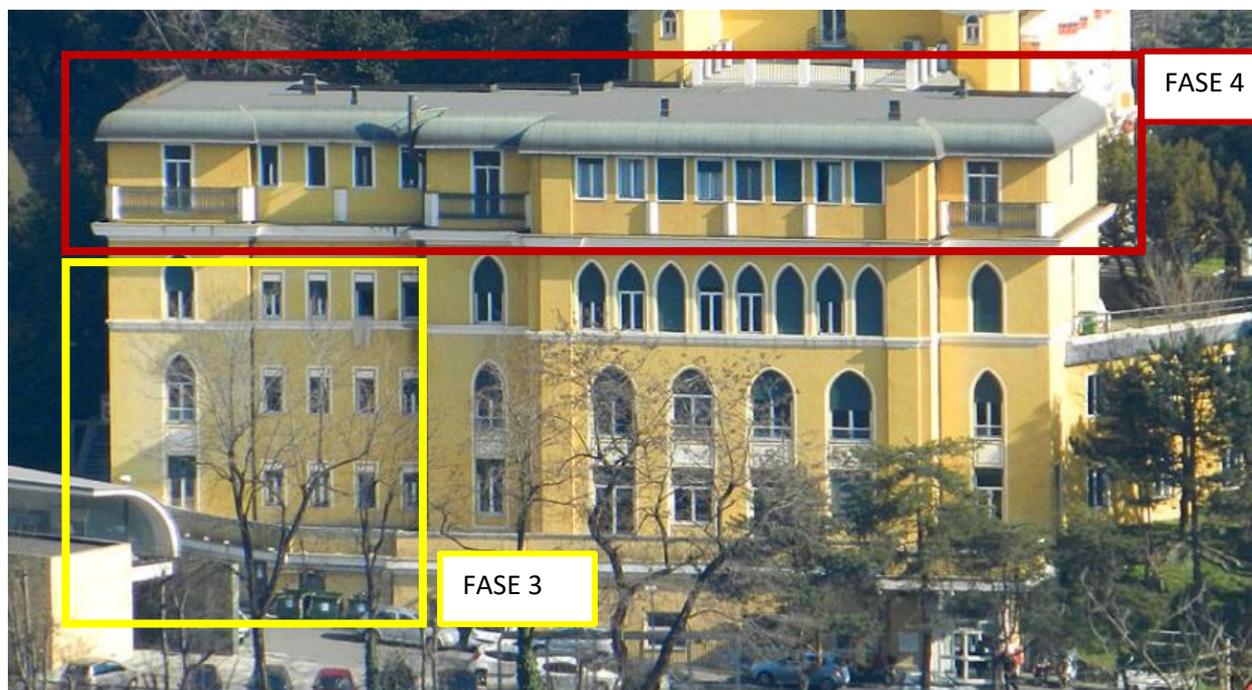
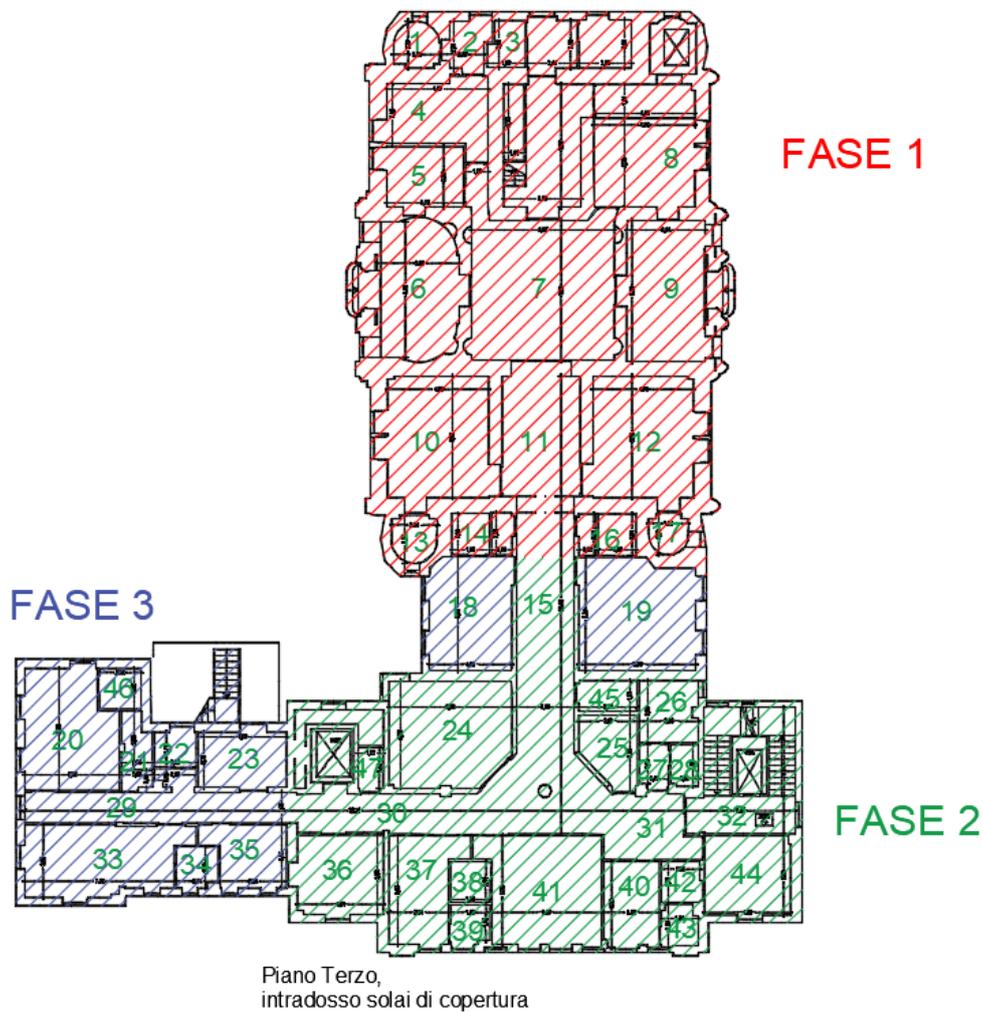
VISTA D'INSIEME DEL COMPLESSO OSPEDALIERO

Si individuano visivamente a seguire le 4 fasi realizzative del complesso:
